**Proyecto de Restauración, Intervención
y Conservación del Templo y
Ex Convento de Santa María Molango, Estado de Hidalgo**

Nora Luz Téllez Rico

**Tesis para optar por el grado de Maestra en
Diseño para la Rehabilitación, Recuperación y
Conservación del Patrimonio Construido**

**Ciudad de México,
Septiembre 5 de 2018**

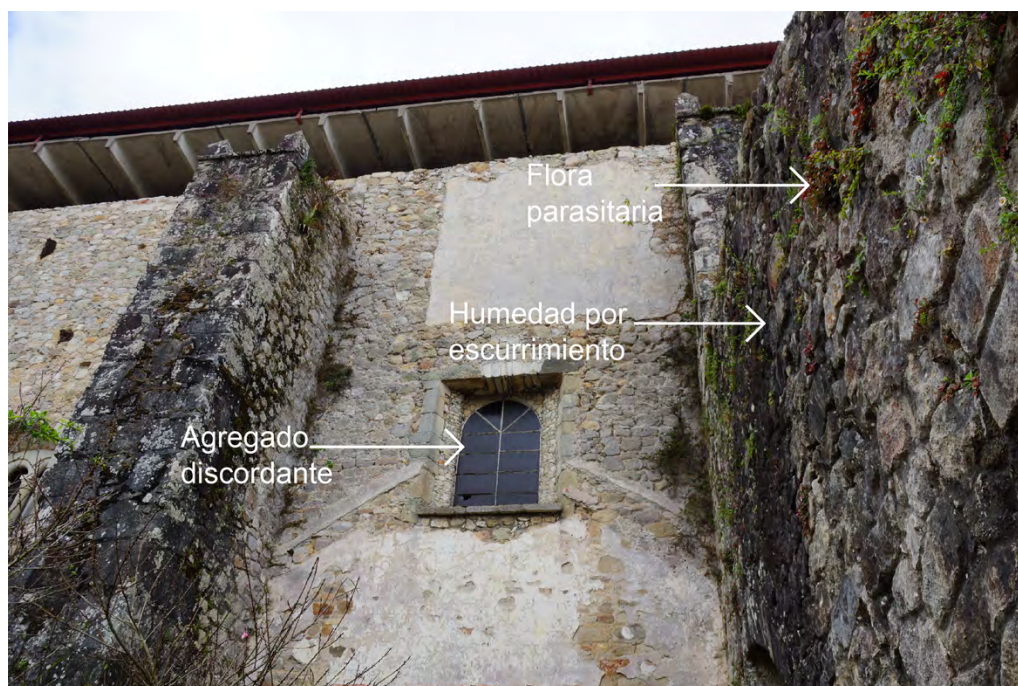
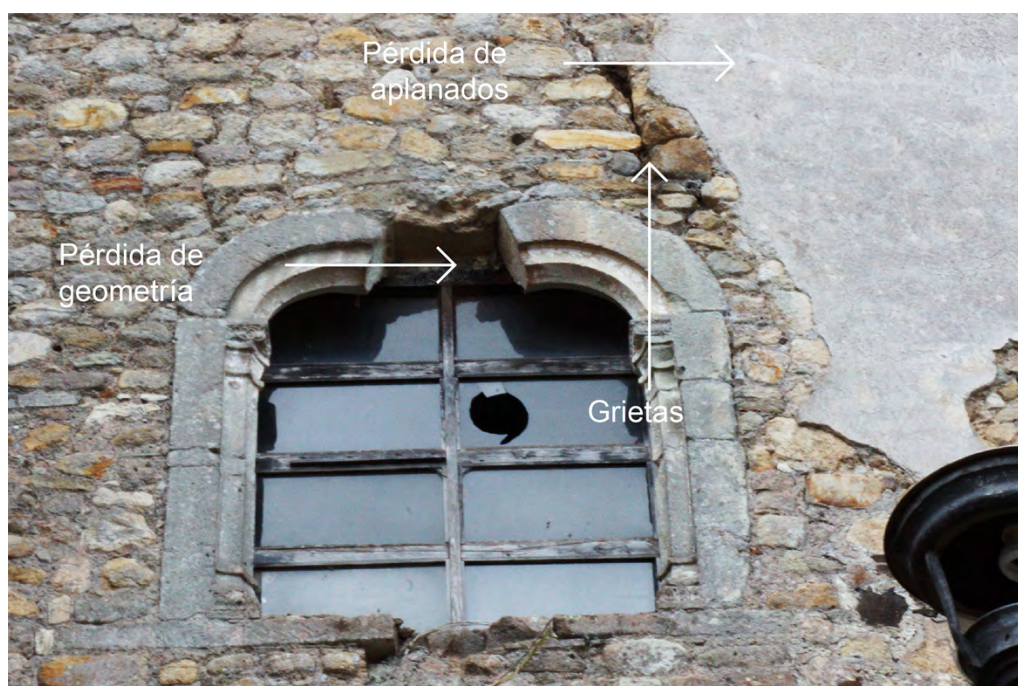
Las ventanas del templo (Fig. 96 y 97), se encuentran en mal estado de conservación, los vanos originales, cuentan con ventas de madera, mientras que los vanos de una segunda etapa o intervención, son de herrería a base de un perfil angular. El vitral de la fachada principal se conserva en un estado de regular a bueno de conservación. Los vanos del local “10” están tapeados y utilizados como vitrina, y el ubicado al fondo ha sido intervenido con un vitral. A pesar de que los elementos de herrería se presentan buen estado de conservación, el 90% son elementos discordantes (Fig. 98, 99 y 100), por lo que será necesario realizar una propuesta de diseño nuevo.

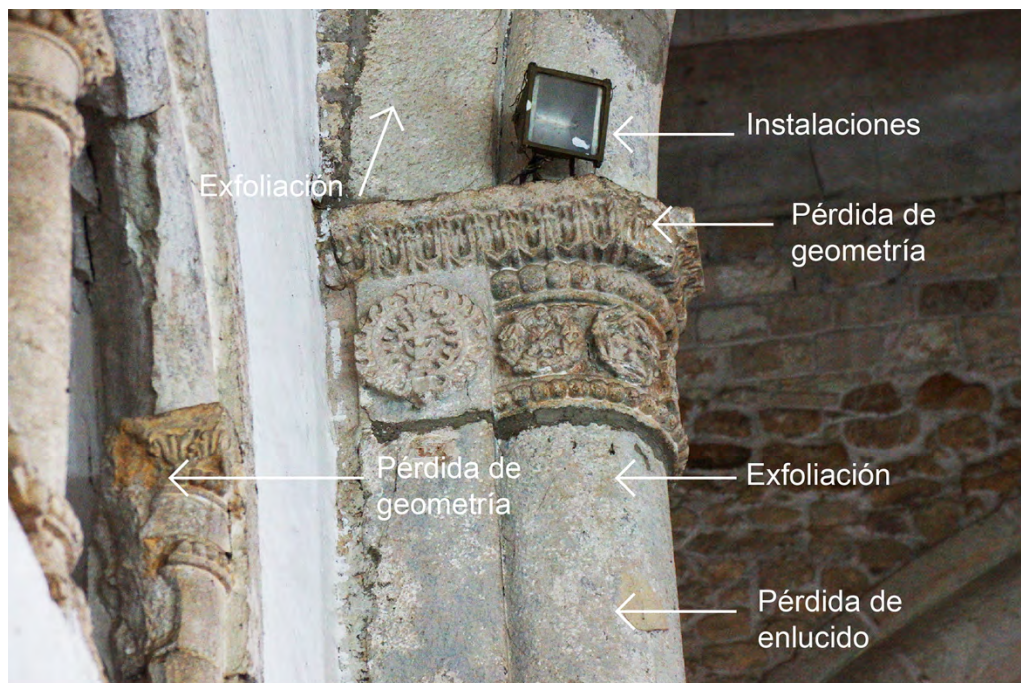
Figura 101. Vista interior del templo muro Este. Elaboración propia 2018.

Actualmente existe un tendido de cables desordenado e invasivo, para su instalación además se ha afectado al inmueble con el ranurado y apertura de cajas en elementos de cantería (Fig. 101), afectando incluso algunos de los heráldicos ubicados en las enjutas del claustro. A pesar de los números tendidos y luminarias, la iluminación es deficiente en la mayor parte del conjunto y se pueden observar distintos tipo de elementos a lo largo y ancho del recinto (Fig. 102), alterando la estética del mismo, además de conservar gran parte de estos elementos en desuso.

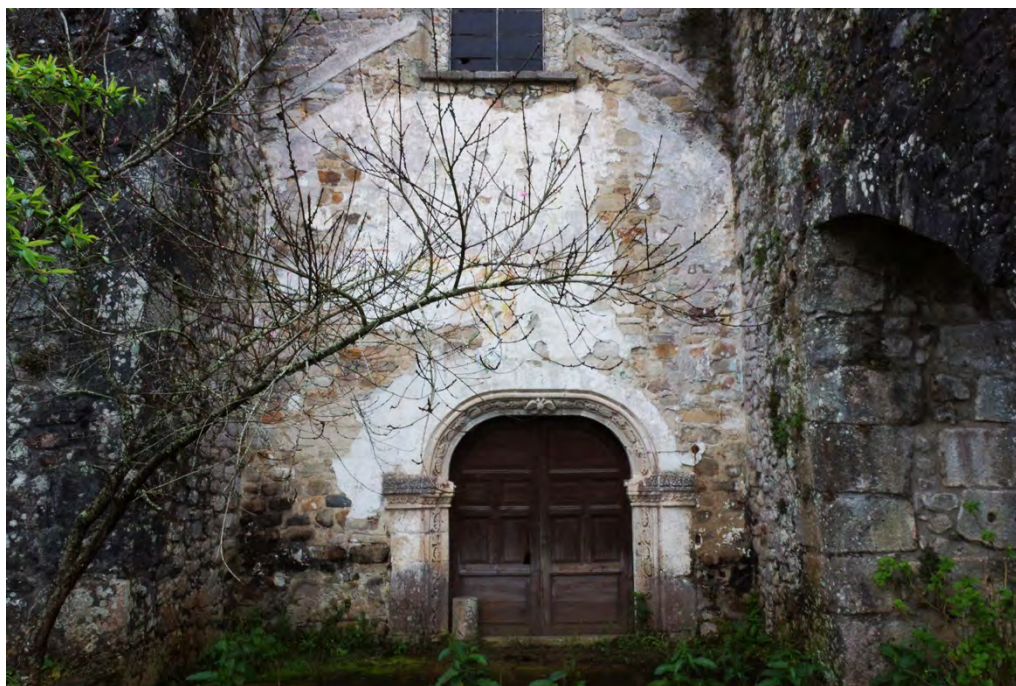
Dadas las circunstancias en las que el Conjunto Conventual ha sufrido pérdidas y deterioros producto de decisiones llevadas a cabo por distintos personajes (Fig.104), nos parece importante mencionar la “Declaración de la UNESCO Relativa a la Destrucción Internacional del Patrimonio Cultural” que respecto al “Ámbito de Aplicación” dice;

Figura 104. Fachada Norte del templo, evidencias de la antigua capilla que fue demolida.
Elaboración propia 2018.

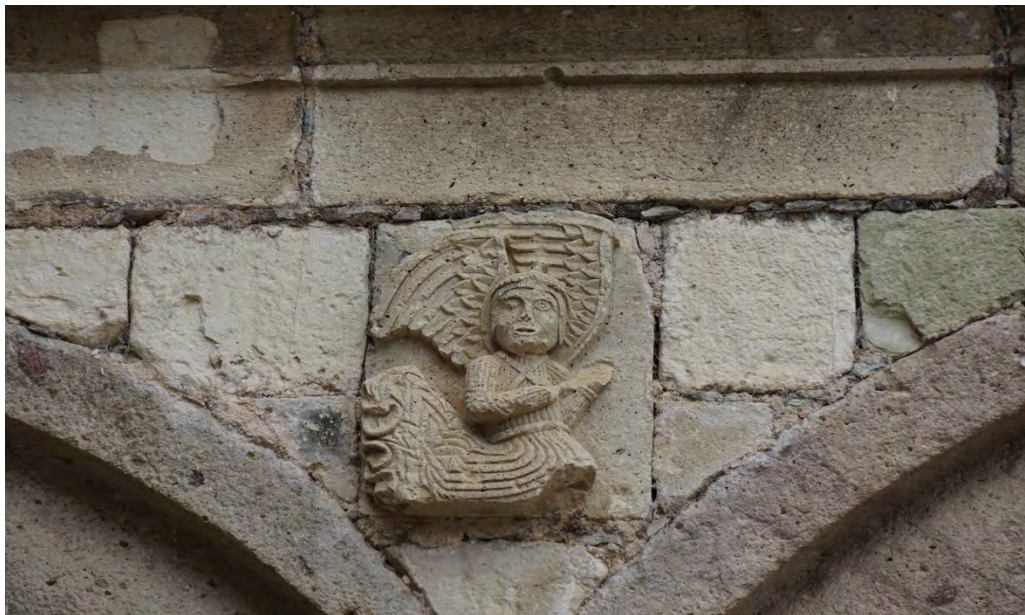
Figura 116. Ángel sosteniendo objeto (hipotético), en enjuta de claustro bajo. Elaboración propia 2018

Otras esculturas de gran belleza, que mantienen la expresión de Arte Indocristiano son las dos cabezas de león que posee la pila ahora ubicada en el claustro, a un lado de la puerta sur del templo. Desafortunadamente presentan el añadido de tuberías en sus respectivas bocas (Fig. 115), además de consolidaciones hechas con cemento sobre la cantera. En el claustro, encontramos también ángeles tanto en las enjutas como en las ménsulas, con brazos desproporcionados y rostros robustos (fig. 116 y fig. 117)

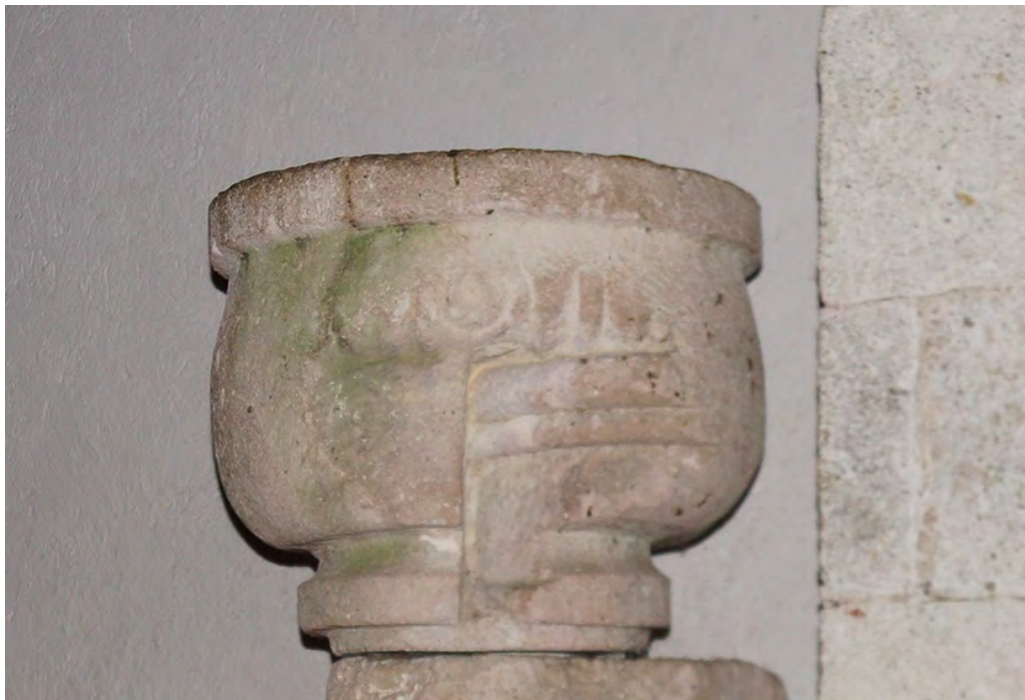
Figura 118. Pila ubicada en el coro. Elaboración propia 2018.

Otra pila, ahora ubicada en el sotocoro del templo, muestra cenefas que recuerdan también elementos prehispánicos, pero que desafortunadamente el mal estado de conservación, impide ver todas las formas por completo (figura 118).

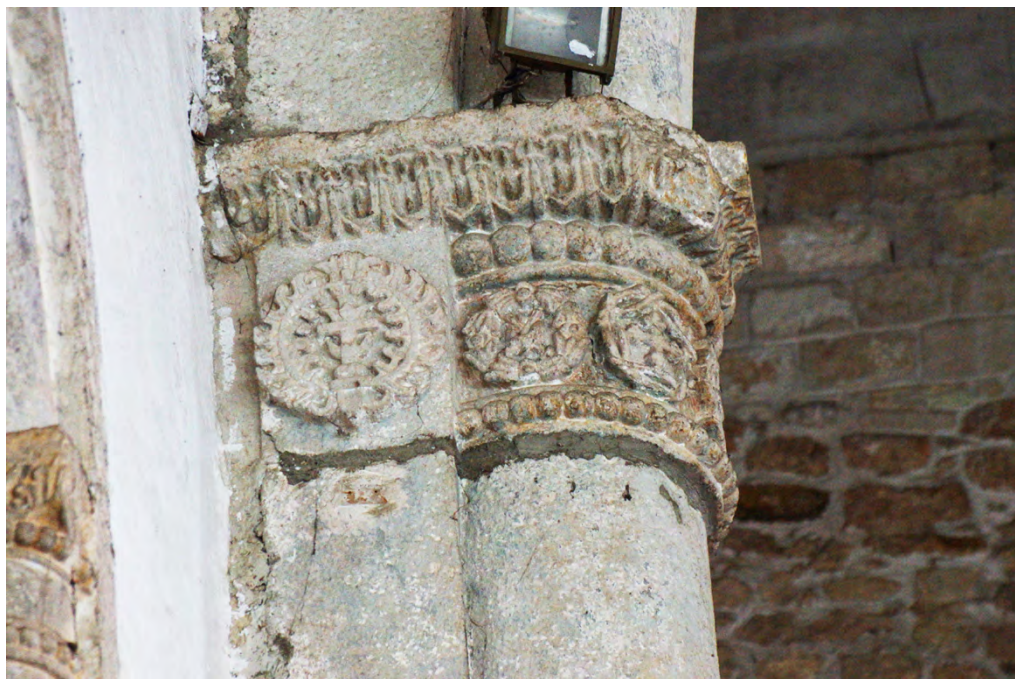
Fig. 127. Vista del capitel de columna interior en templo. Elaboración de la autora 2018.

Los capiteles de las columnas, presentan dos tipos de coronas formadas por hojas, una de ellas presenta el escudo de la orden mientras que la otra presenta una cruz, presentan un estado de conservación regular ya que la cantera presenta deterioro por exfoliación y algunas pérdidas de geometrías (fig.127).

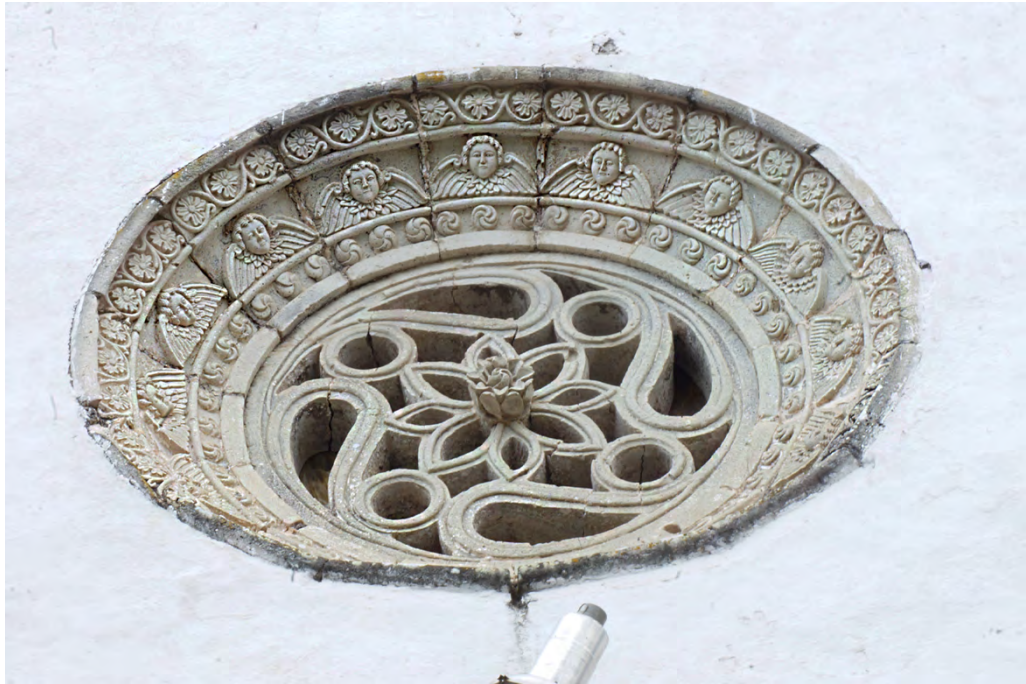
Fig. 130. Vista del rosetón en fachada principal del templo.. Elaboración de la autora 2018.

Otro elemento arquitectónico de gran belleza es el rosetón estilo gótico (fig. 130) que presenta la fachada principal, este se compone de querubines dispuestos en todo el perímetro, además de unas figuras en forma de rehilete, y una rosa dispuesta al centro. Estos elementos presentan un trabajo menos tosco y más proporcionado respecto al resto de elementos del conjunto, por lo que suponemos pertenece a una etapa más reciente de elaboración. En cuanto a su estado de conservación se observa regular, en general sus geometrías se mantienen sólidas y en buen estado.

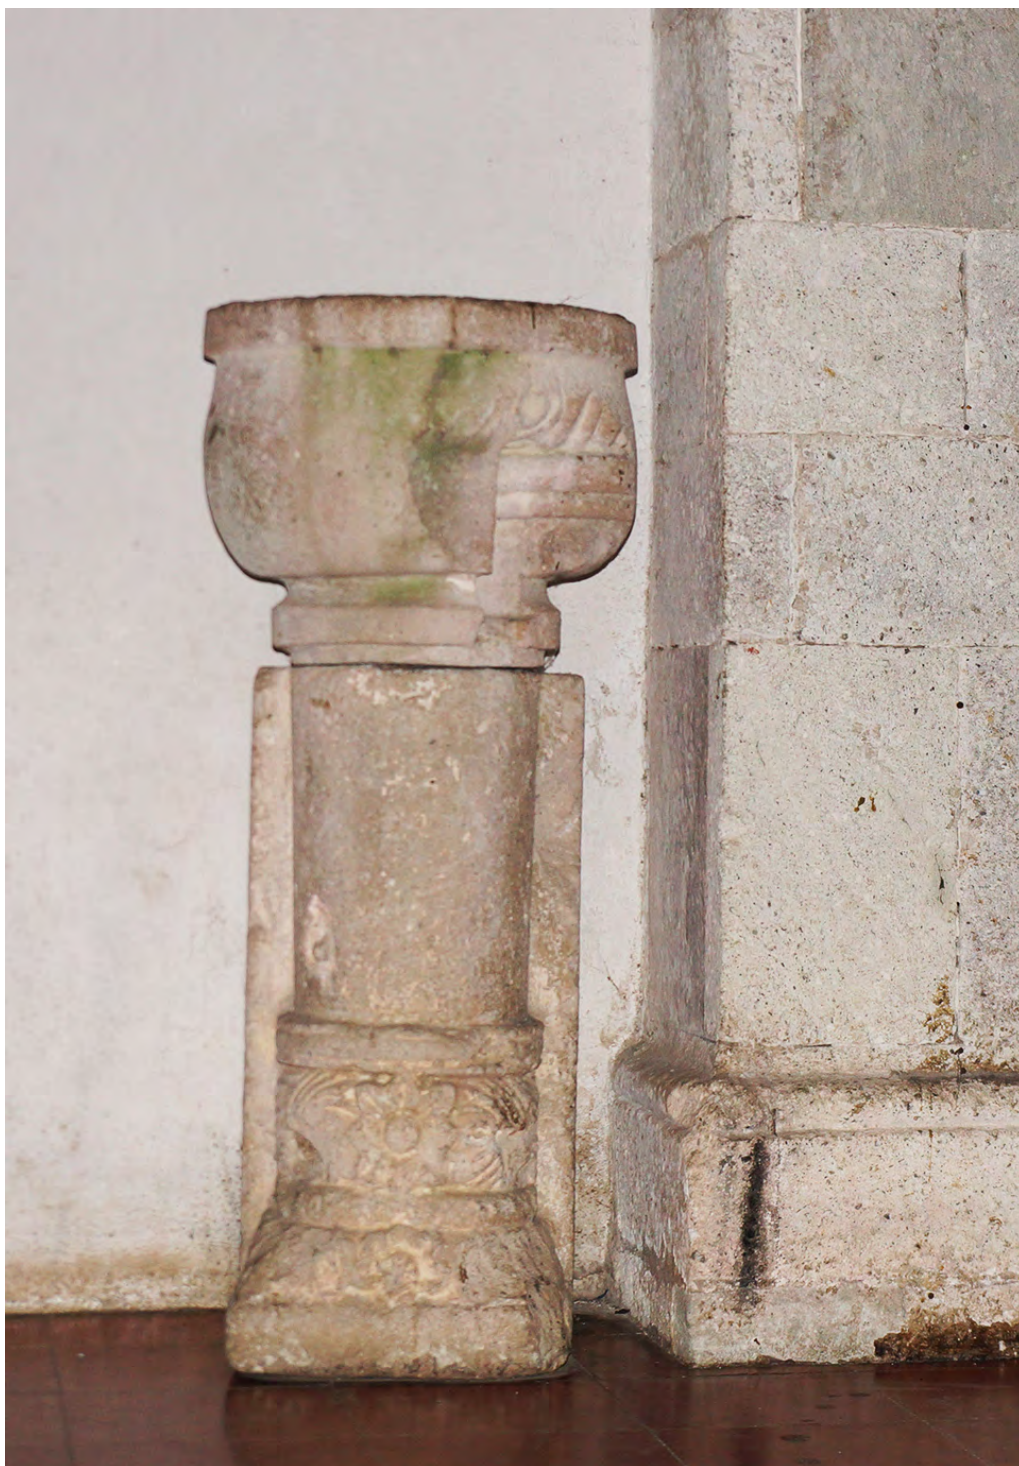
Fig. 133. Vista de la pila situada en sotocoro del templo. Elaboración de la autora 2018.

La segunda pila, ubicada en el sotocoro, presenta desgastes que impiden conocer sus figuras y relieves a detalle, presenta trazos curvos que van de la boca de la pila hasta su base, por ello será importante continuar la búsqueda de información que nos lleve a mayores datos, también presenta daños por humedades y presenta organismos xilófagos (fig. 133 y 134).

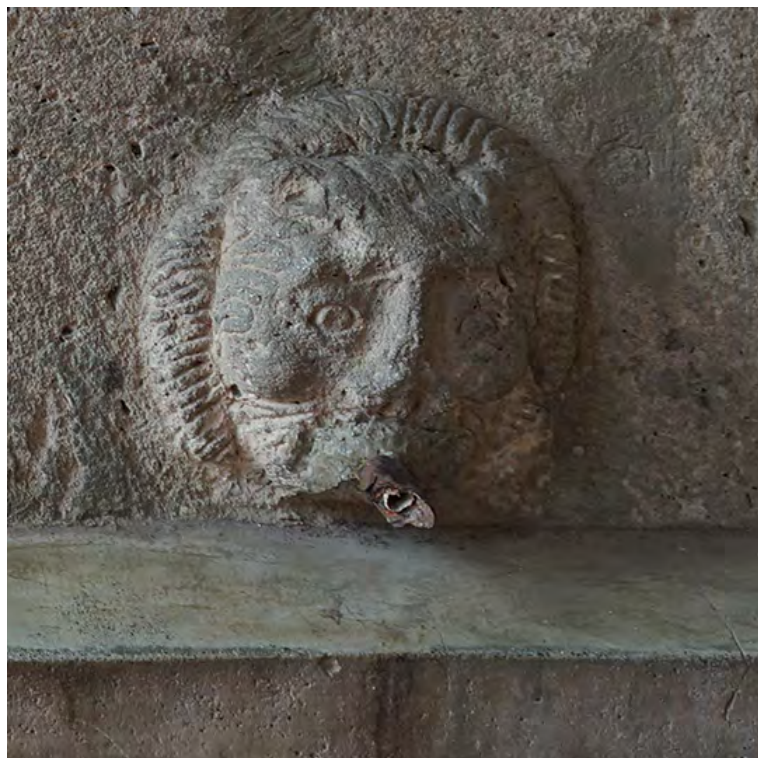
Fig. 136. Detalle de la pila situada en el claustro, cabeza de león II.. Elaboración de la autora 2018.

Por último, encontramos una tercer pila ubicada ya en el claustro bajo, esta aunque de forma más simple, presenta dos hermosos rostros de leones (fig. 135 y 136), que al igual que la mayoría de elementos del conjunto, presentan la hermosa tosquedad en su trabajo escultórico. Desafortunadamente esta pila de forma rectangular ha sufrido intervenciones mediante el uso de concreto como consolidante y por la integración de tubería de cobre para su uso.

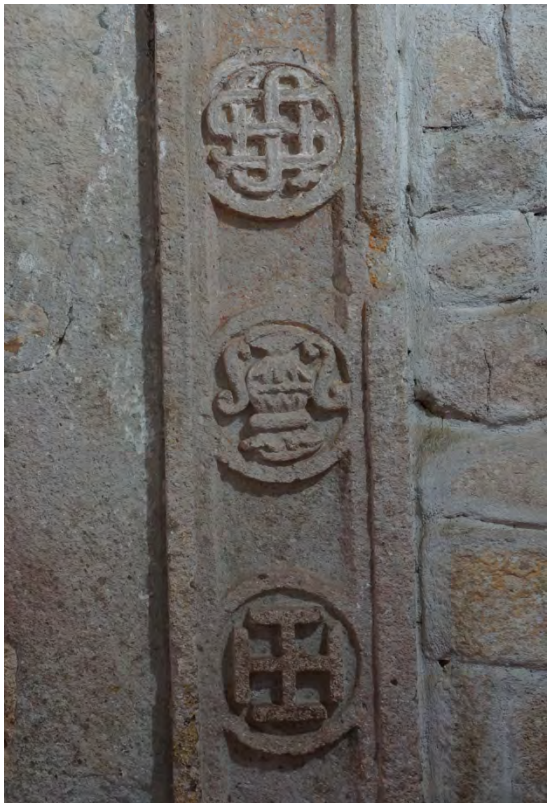
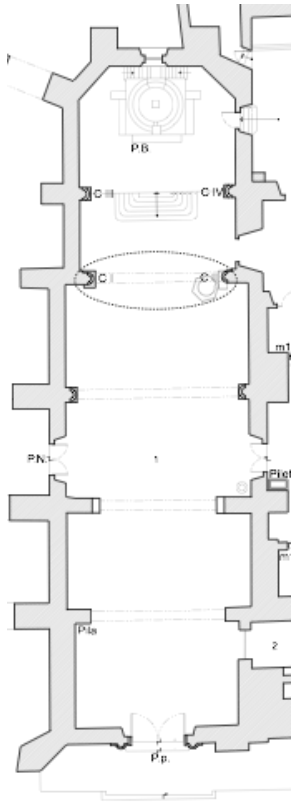
Ficha 1. Jambas de arco triunfal.

Elemento arquitectónico:		Ubicación:		
Arquería interior del templo		Templo- interior.		
Descripción:		Estado de Conservación:		
<p>Anagramas labrados en listón, monogramas de Cristo y vaso de la elección. El vaso de la elección presenta “s” similares a la de la portada principal. A lo largo del arco podemos observar la repetición de estos tres elementos, su estado de conservación en general es regular, presentando exfoliación, lo que atribuimos a los periodos en los que la cubierta se mantuvo en mal estado, es importante mencionar que en algunas fotos se puede observar como presentaban enlucido y algunas zonas dorado.</p>		Regular		
		Material:		
		Cantera

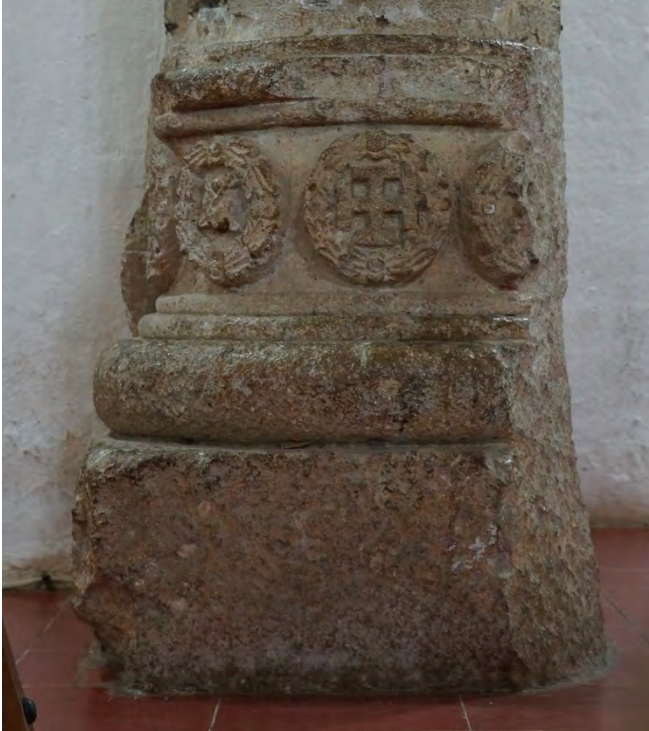
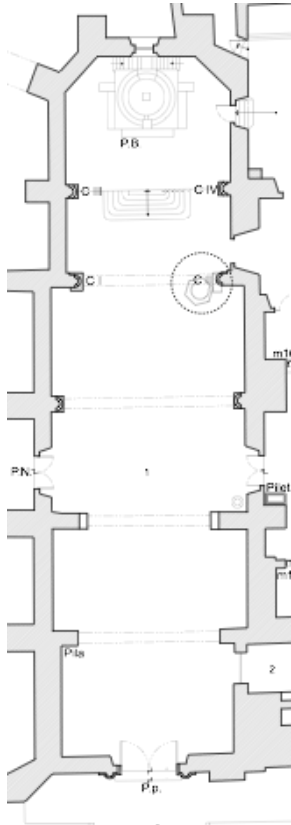
Título:	Basamento columna en interior de templo			
No.	2	Fecha construcción:	de Siglo XVII	Ubicación en plano: C II

Elemento arquitectónico:				Ubicación:
Columna				Templo-interior.
Descripción:				Estado de Conservación:
<p>Basamento de columna, posee una repetición de coronas, ambas coronas están formadas a base lirios, al interior la primera posee el anagrama de Cristo, y la segunda el corazón con lanzas característico de la Orden de San Agustín. Su estado de conservación es regular, presentando exfoliación. La base de la columna también presenta pérdidas de geometrías.</p>				Regular
				Material:
				Cantera

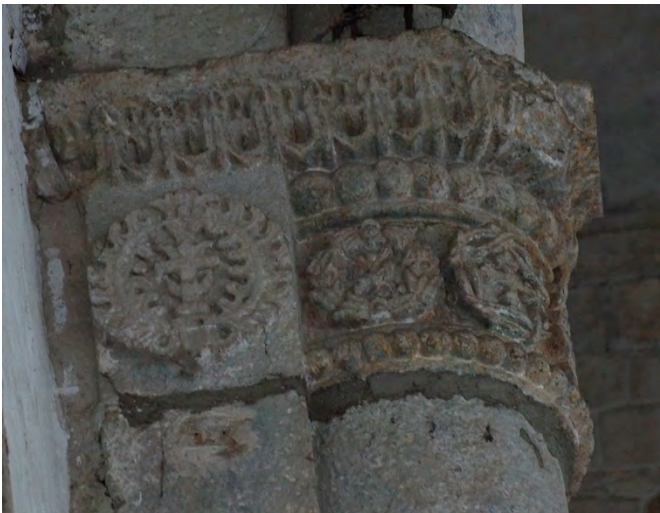
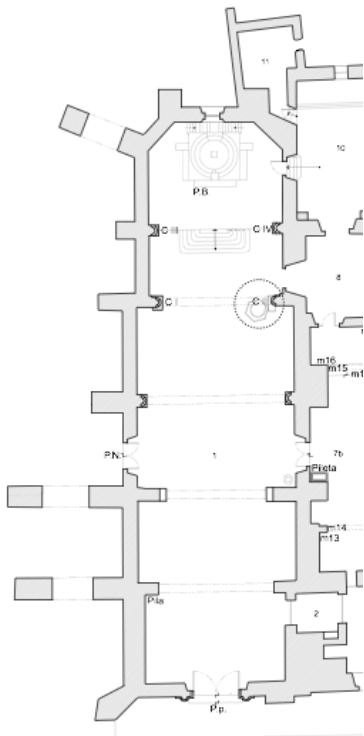
Título:	Heráldicos en columna			
No.	3	Fecha construcción:	de Siglo XVII y XVIII	Ubicación en plano: CII

Elemento arquitectónico:				Ubicación:
Capitel de columna en interior del templo				Interior del templo.
Descripción:				Estado de Conservación:
<p>El capitel de las columnas, está conformado por perlas isabelinas en la parte inferior, mientras que en la parte superior presenta motivos vegetales. Además presenta tres tipos de coronas, la primera está formada por hojas de parra y un cruz al interior y parece de una etapa posterior al resto por su trabajo es un poco más refinado, la siguiente corona está conformada por lirios presentando el corazón con lanzas, característico de la Orden, la siguiente es una corona de espinas con una cruz al interior.</p>				Regular
				Material:
				Cantera.

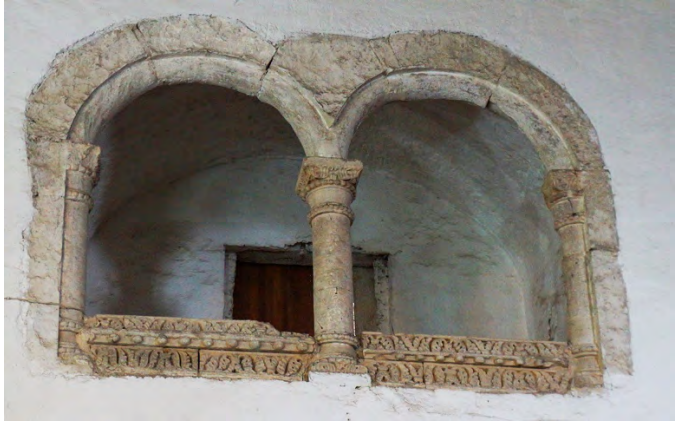
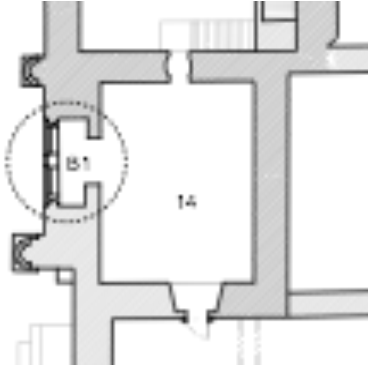
Título:	Balcón templo			
No.	4	Fecha construcción:	de Siglo XVII	Ubicación en plano: B1

Elemento arquitectónico:				Ubicación:
Balcón				Claustro alto y templo
Descripción:				Estado de Conservación:
<p>EL balcón que comunica al claustro alto, presenta motivos vegetales, al centro presenta una columnilla con perlas isabelinas tanto el basamento como en el capitel, además de elementos vegetales. Su estado de conservación es regular, presenta pérdidas de geometrías y exfoliación en la cantera.</p>				Regular
				Material:
				Cantera.

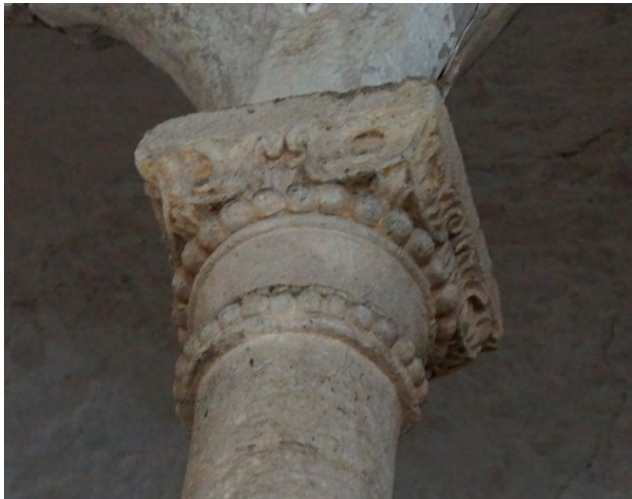
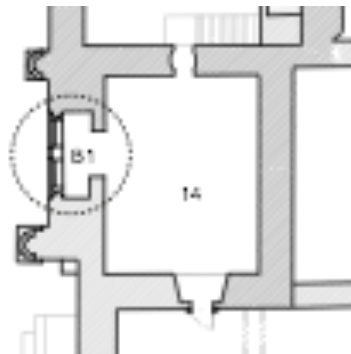
Título:	Detalle columna de balcón			
No.	5	Fecha construcción:	de 2018	Ubicación en plano: B1

Elemento arquitectónico:				Ubicación:
Capitel de columnilla en balcón.				Claustro bajo.
Descripción:				Estado de Conservación:
El capitel de la columnilla central del balcón, presenta florituras y borlas isabelinas. Su estado de conservación es regular presentando pérdidas de geometrías.				Regular
				Material:
				Cantera.

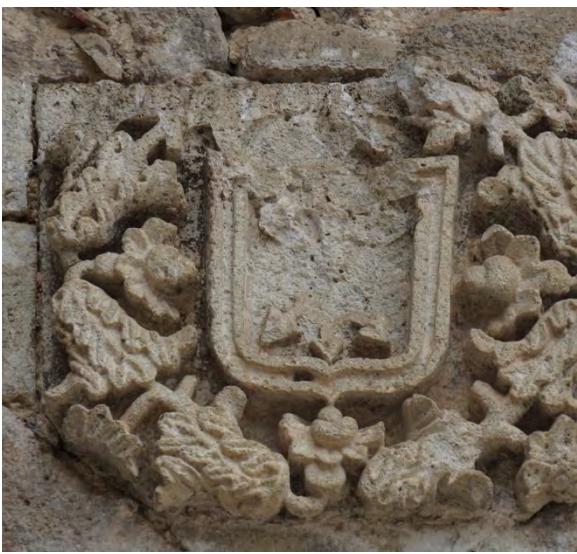
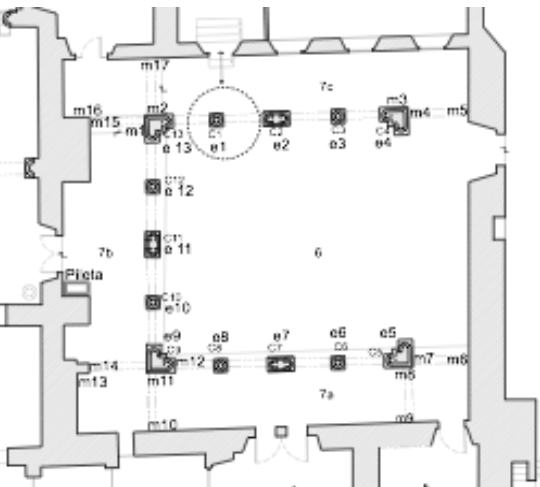
Título:	Heráldico de la Orden “e 1”			
No.	6	Fecha construcción:	de Siglo XVI-XVII	Ubicación en plano: e1

Elemento arquitectónico:				Ubicación:
Enjuta.				Claustro bajo.
Descripción:				Estado de Conservación:
Corona de hojas de parra angostas y lirios, con restos del corazón con tres espadas característico de la Orden, dentro de una cartela que presenta pérdida de geometría en su parte superior.				Malo
				Material:
				Cantera

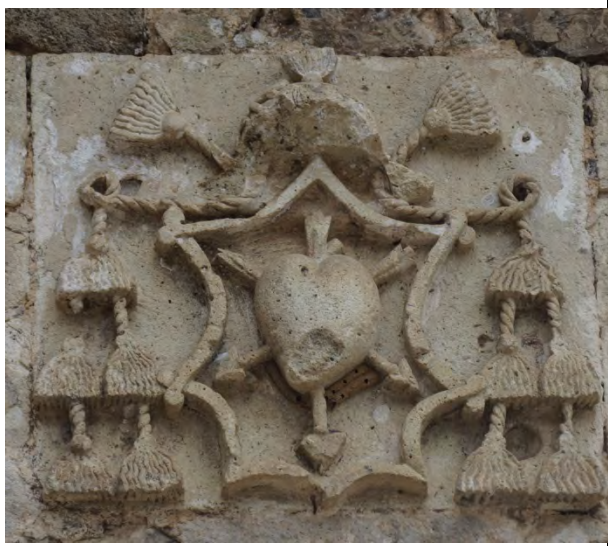
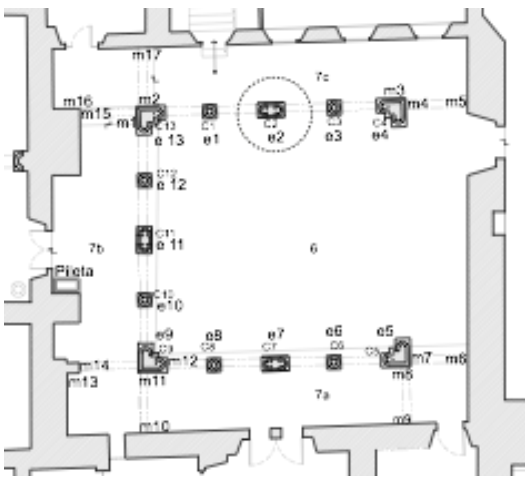
Título:	Heráldico de la Orden			
No.	7	Fecha de construcción:	Siglo XVI-XVII	Ubicación en plano: CII

Elemento arquitectónico:		Ubicación:		
Enjuta en arquería.		Claustro bajo.		
Descripción:		Estado de Conservación:		
Cartela con ocho puntas, en el interior contiene el corazón con tres lanzas característico de la Orden rodeado de un capelo cardenalicio, con 9 borlas. El corazón presenta oquedades al centro y un estado de conservación regular, pues el capelo presenta pérdida de geometrías en la parte superior.		Malo.		
		Material:		
		Cantera.

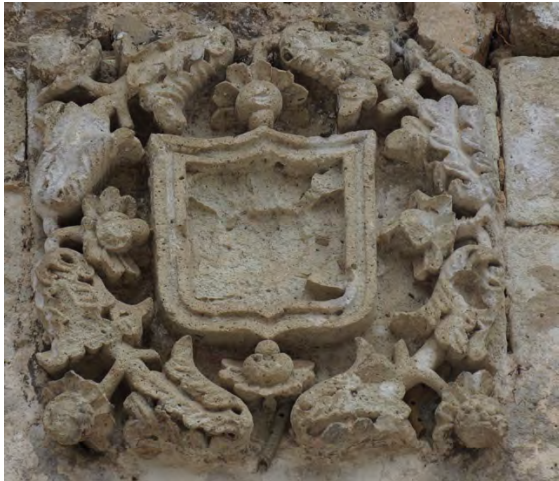
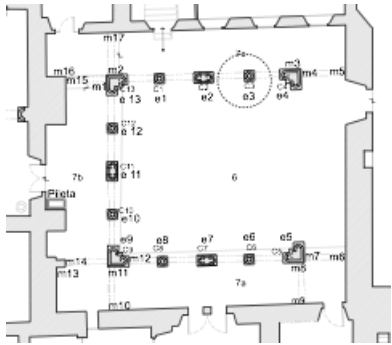
Título:	Heráldico de la Orden			
No.	8	Fecha construcción:	de Siglo XVI-XVII	Ubicación en plano: CII

Elemento arquitectónico:		Ubicación:		
Enjuta de arquería.		Claustro Bajo.		
Descripción:		Estado de Conservación:		
<p>Posee una corona formada con hojas de parra cerradas, con lirios en cada esquina, al interior presenta una cartela con que apuntan a ella salientes de la corona en los cuatro puntos cardinales, al interior de la cartela se encontraba el corazón con tres lanzas característico de la Orden.</p>		Malo.		
		Material:		
		Cantera.

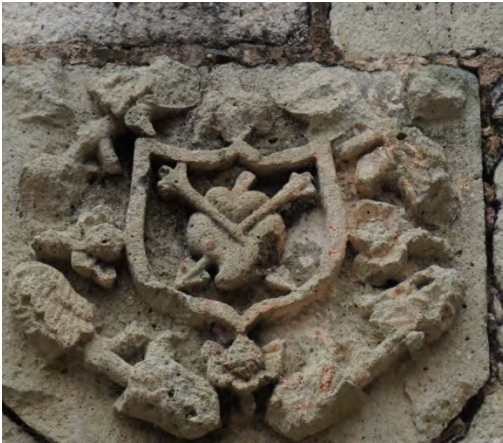
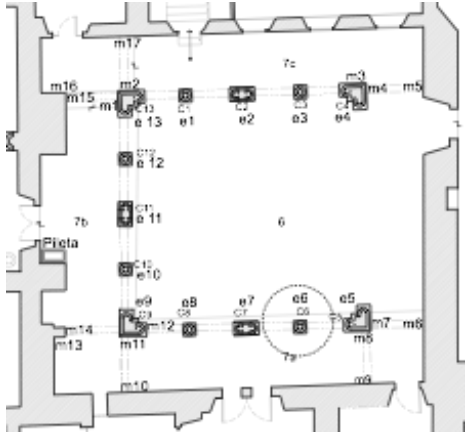
Título:	Heráldico de la Orden			
No.	9	Fecha construcción:	de Siglo XVI-XVII	Ubicación en plano: CII

Elemento arquitectónico:		Ubicación:		
Enjuta arquería.		Claustro bajo.		
Descripción:		Estado de Conservación:		
<p>Posee una corona a base de hojas de parra cerradas, con lirios colocados en los cuatro puntos cardinales, apuntando a la cartela dispuesta al centro la cual posee el corazón característico de la orden con dos lanzas únicamente, este elemento denota gran robustez y belleza en su trazo.</p>		Malo.		
		Material:		
		Cantera.

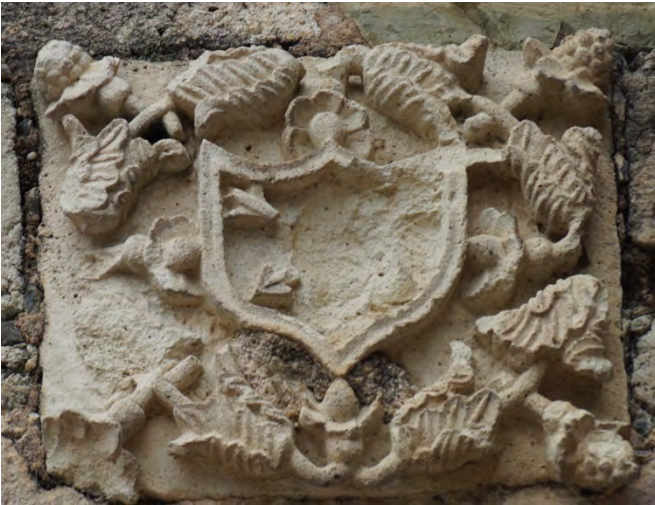
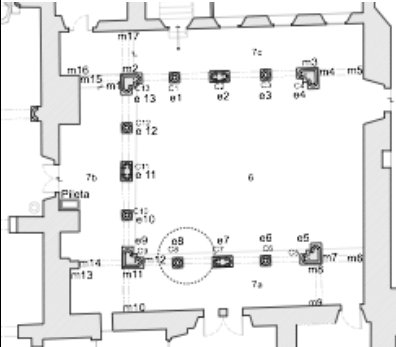
Título:	Heráldico de la Orden.			
No.	11	Fecha construcción:	de Siglo XVII	Ubicación en plano: e 8

Elemento arquitectónico:				Ubicación:
Enjuta de arquería.				Claustro bajo.
Descripción:				Estado de Conservación:
<p>Esta formado por una corona de hojas de parra cerradas y cuatro lirios, cuatro granadas dispuestas en cada esquina apuntando al exterior, el resto están dispuestos en los cuatro puntos cardinales apuntando al interior. Al centro presenta una cartela con los restos del corazón atravesado por lanzas, característico de la Orden.</p>				Malo.
				Material:
				Cantera.

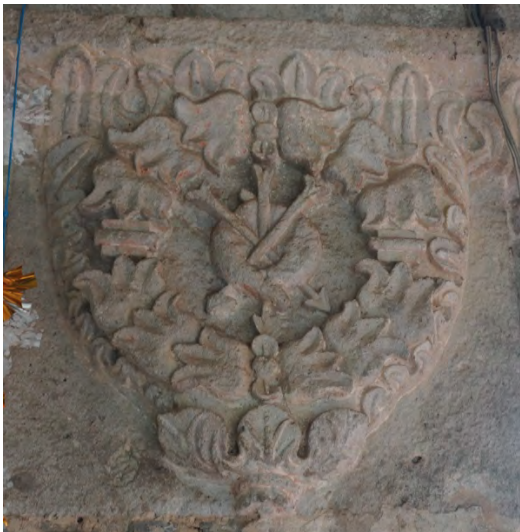
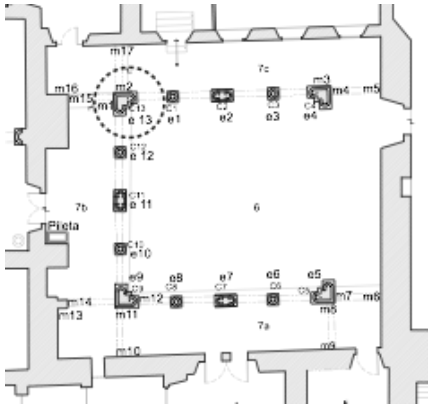
Título:	Corona de flores de lis con escudo de la orden al centro.			
No.	15	Fecha construcción	de Siglo XVII	Ubicación en plano: m 1

Elemento arquitectónico:		Ubicación:		
Ménsula		Claustro bajo.		
Descripción:		Estado de Conservación:		
Corona formada por flores de lis con corazón atravesado por tres lanzas característico de la Orden. Al centro en la parte inferior de la corona se encuentra una hoja de palma que sostiene todo el elemento.		Regular		
		Material:		
		Cantera

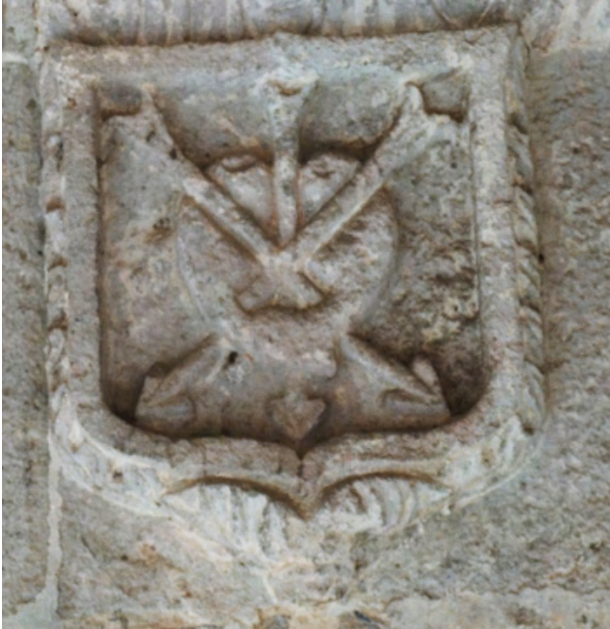
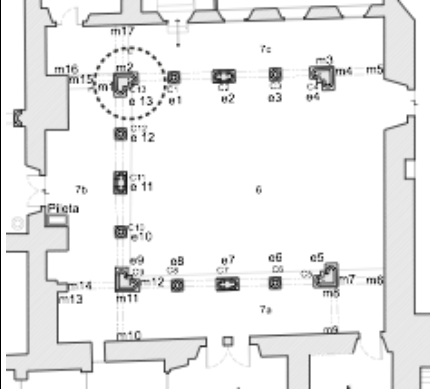
Título:	Heráldico de la Orden.			
No.	16	Fecha de construcción:	Siglo XVI	Ubicación en plano: m 2

Elemento arquitectónico:				Ubicación:
Ménsula				Claustro bajo.
Descripción:				Estado de Conservación:
<p>Heráldico de la Orden, está formado por una cartela cuadrada, que contiene un corazón atravesado por tres lanzas, sus trazos son sencillos y simples a diferencia de los anteriores.</p>				Regular
				Material:
				Cantera.

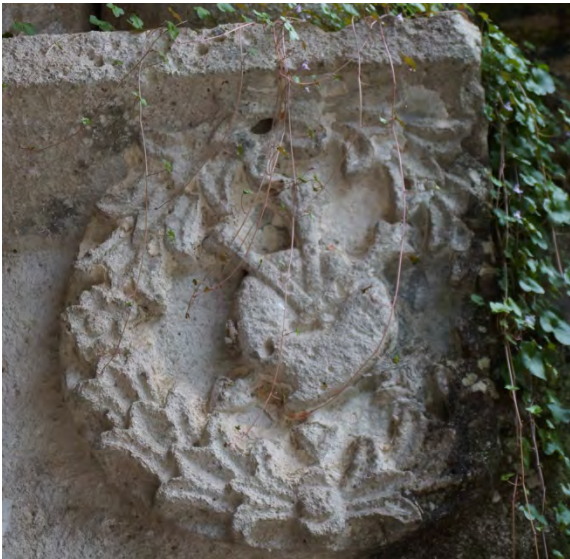
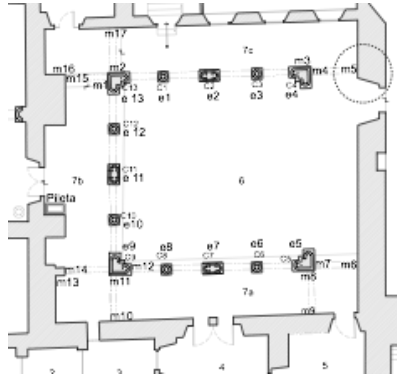
Título:	Corona de flores de lis con heráldico.			
No.	19	Fecha de construcción:	Siglo XVII	Ubicación en plano: m5

Elemento arquitectónico:		Ubicación:		
Ménsula		Claustro alto		
Descripción:		Estado de Conservación:		
<p>Corona hecha por de flores de lis con un corazón atravesado por tres lanzas, característico de la Orden, presenta trazos toscos lo que indican su etapa temprana de construcción. Presenta flora parasitaria además de exfoliación.</p>		Regular - malo		
		Material:		
		Cantera

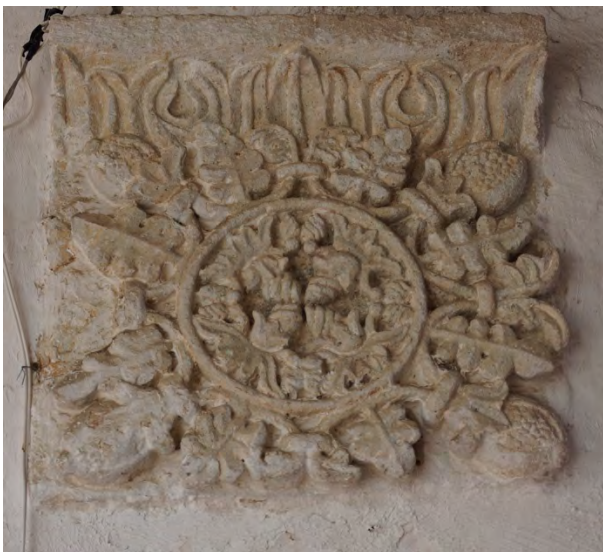
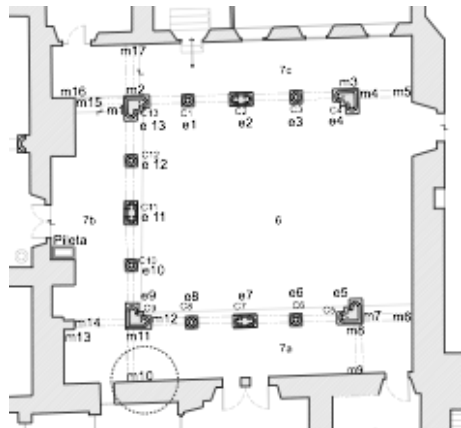
Título:	Corona de hojas con granadas y flores de lis al centro.			
No.	24	Fecha de construcción:	Siglo XVII	Ubicación en plano: m10

Elemento arquitectónico:		Ubicación:		
Ménsula		Claustro bajo		
Descripción:		Estado de Conservación:		
Formada por florituras y elementos vegetales, posee hojas de lis y granadas en las cuatro esquinas y un círculo al interior que contiene flores y lirios. En la parte superior de la ménsula se encuentran hojas de parra labradas.		Regular, pérdida de elementos.		
		Material:		
		Cantera

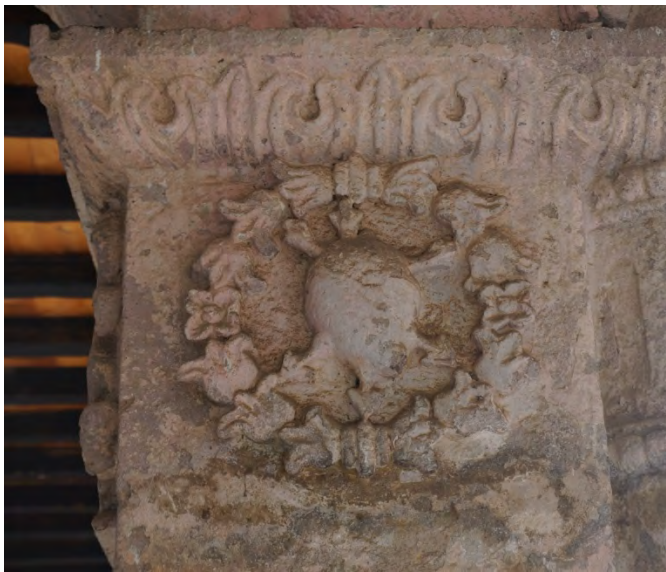
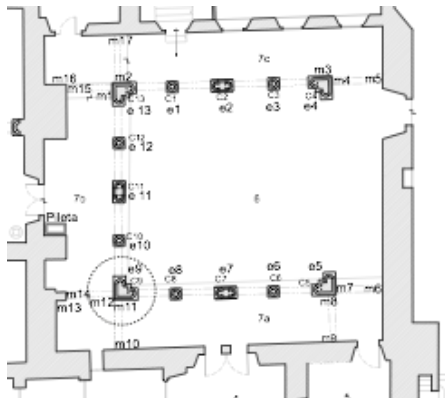
Título:	Corona de flores de lis y corazón al centro.			
No.	25	Fecha de construcción:	Siglo XVI	Ubicación en plano: m 11

Elemento arquitectónico:		Ubicación:		
Ménsula		Claustro Bajo		
Descripción:		Estado de Conservación:		
<p>Contiene una corona formada por flores de lis y al posee una corazón con tres lanzas atravesadas, en este caso el corazón parece mu inflado y grande y presenta menos detalles que los anteriores, en la parte superior se encuentra una cenefa formada por hojas de parra.</p>		Regular		
		Material:		
		Cantera

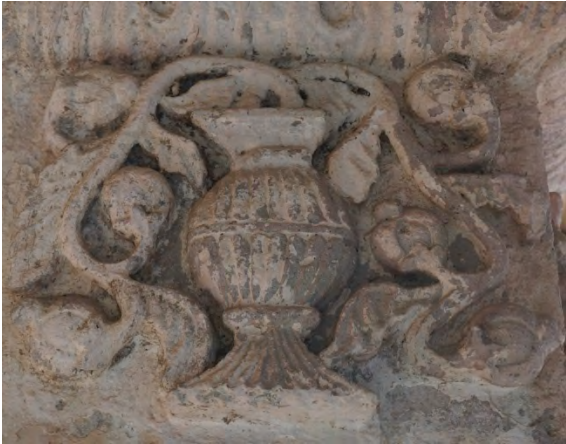
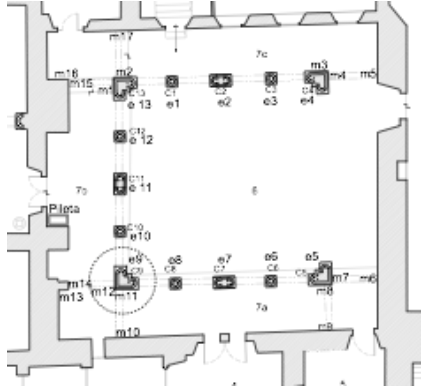
Título:	Vaso de la elección			
No.	26	Fecha construcción:	de Siglo XVI	Ubicación en plano: m 12

Elemento arquitectónico:		Ubicación:		
Ménsula		Claustro bajo		
Descripción:		Estado de Conservación:		
Presenta un vaso de la elección del que salen lirios y hojas, jarrón o vaso presenta tazos simétricos a diferencia de los elementos vegetales y florales. Es posible observar los restos de enlucido.		Regular		
		Material:		
		Cantera

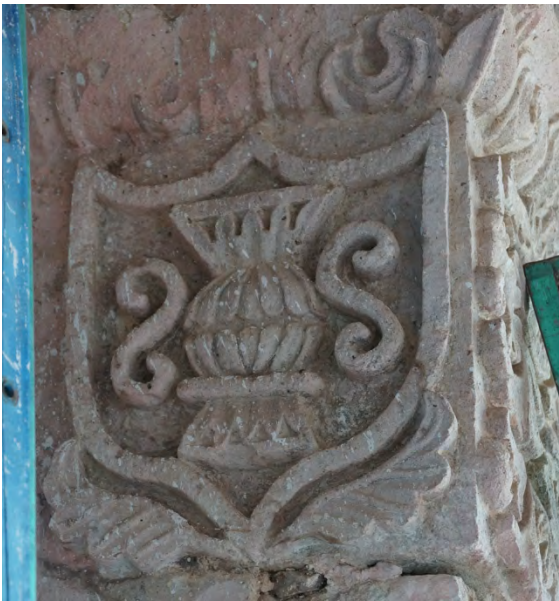
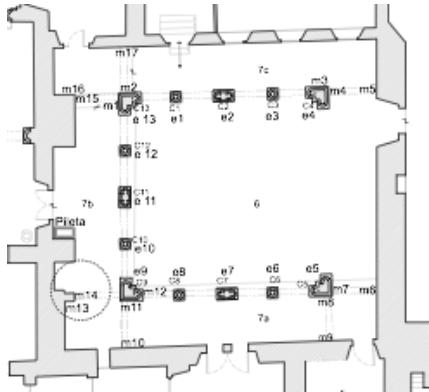
Título:	Heráldico con cáliz al centro.			Ubicación en plano: m 13
No.	27	Fecha:	2018

Elemento arquitectónico:				Ubicación:
Ménsula				Claustro bajo
Descripción:				Estado de Conservación:
<p>Cartela con vaso de la elección al centro, posee elementos en forma de “s” como agarraderas, dichos formas se asemejan a las encontradas en la portada principal del templo. La base y la boca del vaso se asemejan a los racimos que sostienen el querubín de la ménsula “m 9”. En la base de la cartela encontramos dos hojas de parra abrazando al heráldico. Aunque guardan buena simetría los trazos se denota la tosquedad en ellos.</p>				Regular
				Material:
				Cantera

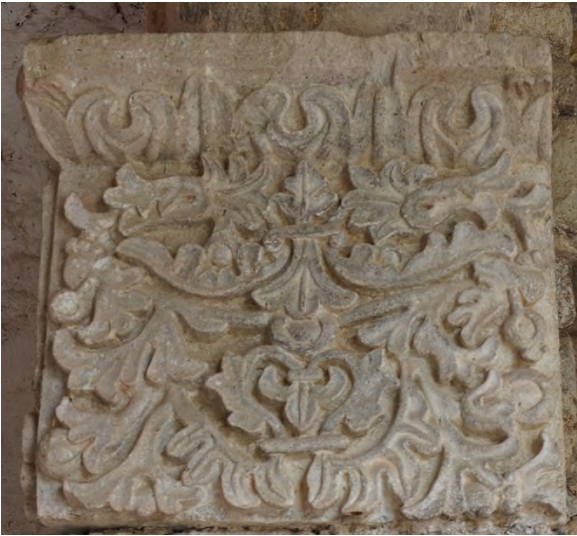
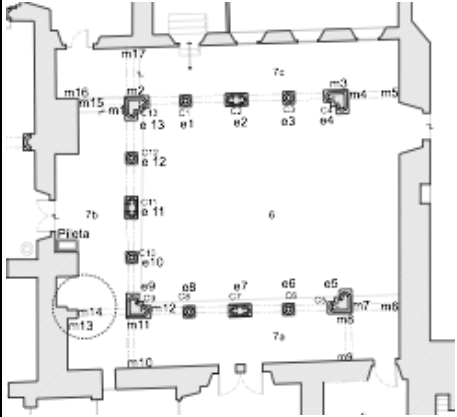
Título:	Hojas de parra y flores de lis.			Ubicación en plano: m 14
No.	28	Fecha:	Siglo XVII- XVIII

Elemento arquitectónico:				Ubicación:
Ménsula				Claustro bajo
Descripción:				Estado de Conservación:
Esta ménsula esta formada por hojas de parra que rodean las flores de lis ubicadas al centro. en la parte superior de la ménsula se encuentra una cenefea a base de formas vegetales.				Regular, pérdida de elementos.
				Material:
				Cantera

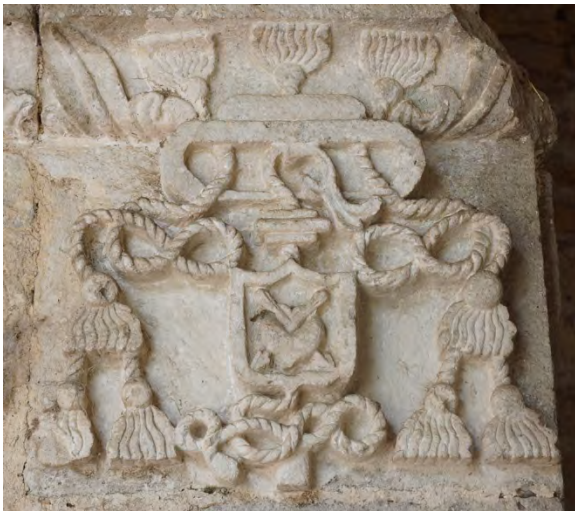
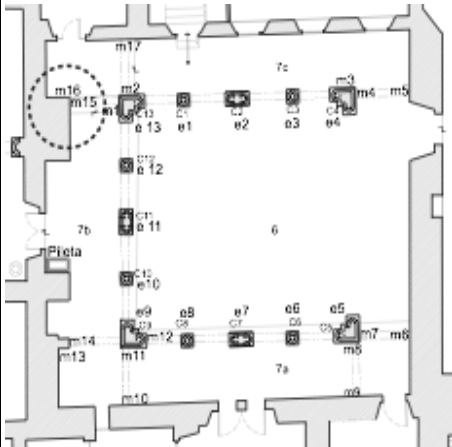
Título:	Heráldico de la Orden con capelo cardenalicio			
No.	29	Fecha:	2018	Ubicación en plano: m15

Elemento arquitectónico:		Ubicación:		
Ménsula		Claustro bajo		
Descripción:		Estado de Conservación:		
<p>Esta ménsula posee una cartela pequeña al centro con el con un corazón atravesado por dos lanzas, característico de la Orden, sus trazos son sencillos y se encuentra rodeado de un capelo cardenalicio con nueve borlas. A diferencia de los heráldicos anteriores, esté capelo se encuentra en buen estado, lo que permite distinguir el labrado del cordón o lazo, que mantiene por sus dimensiones mayor importancia en esta ménsula.</p>		Regular		
		Material:		
		Cantera

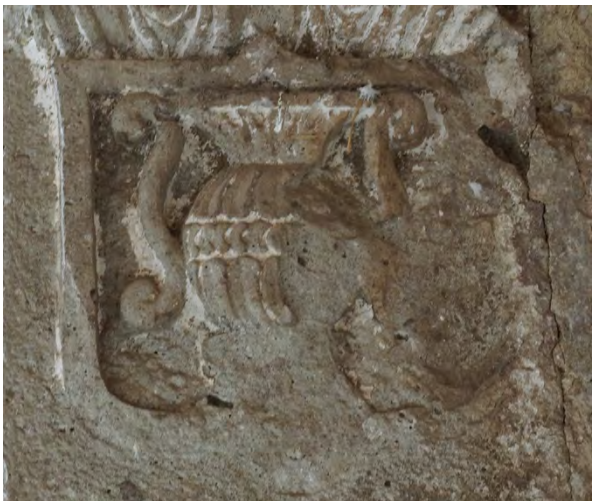
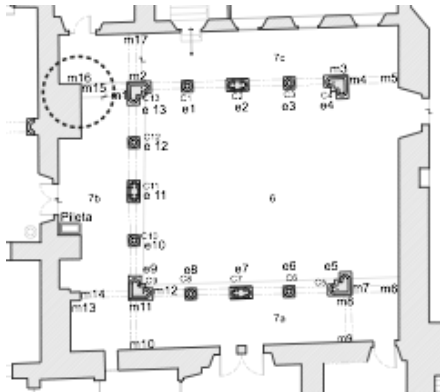
Título:	Heráldico con cáliz al centro.			
No.	30	Fecha de construcción:	Siglo XVI - XVII	Ubicación en plano: m16

Elemento arquitectónico:				Ubicación:
Ménsula				Claustro bajo
Descripción:				Estado de Conservación:
<p>La ménsula se compone de una cartela casi cuadrada, con un ligero pico sobresaliente en la parte superior, y un vaso de la elección al centro, y dos “s” en cada lado como agarraderas, éstas formas con más estrechas que las encontradas en otros escudos, terminando ambas con el garigoleado hacia el exterior y no alternado como en el resto de elementos similares.</p>				Malo
				Material:
				Cantera
